# Sitio del Superfondo del Penacho del Acuífero de Bandera Road: *Informe de actualización de Enero de 2011*

A solicitud del Grupo Asesor Comunitario (Community Advisory Group, CAG) de Bandera Road, este documento proporciona información a residentes y trabajadores de Leon Valley sobre el estado del Sitio del Superfondo del Penacho del Acuífero de Bandera Road (Bandera Road). Este informe de actualización es el quinto de una serie de informes que se prepararan aproximadamente cada seis meses.

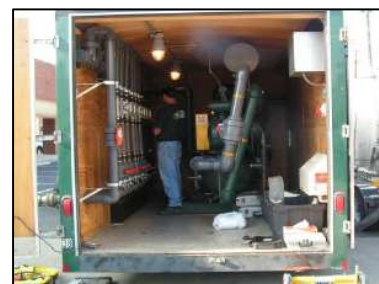
**Figura 1. Prueba de SVE.** En Octubre, la EPA llevó a cabo una prueba de SVE cerca de presuntas fuentes de contaminación. (Fuente: EPA)

A mediados de Octubre, la EPA llevó a cabo una prueba piloto de extracción de vapor del suelo (soil vapor extraction, SVE) a fin de evaluar cuán eficaz resulta la SVE en la eliminación de químicos nocivos de los suelos presentes en el sitio. La SVE es el proceso mediante el cual se eliminan químicos nocivos, en forma de vapores, del suelo sobre el nivel freático. Se instalaron equipos especiales de SVE en cinco norias y dos estaciones poco profundas de monitoreo de vapores del suelo ubicadas cerca de las áreas que son presuntas fuentes de contaminación. A continuación, se extrajeron los vapores de la tierra y se separaron. Los vapores nocivos se recolectaron en recipientes de carbono, y luego se desecharon adecuadamente. Los resultados sugieren que la SVE puede ser un medio eficaz para la eliminación de la contaminación del suelo de las áreas que son presuntas fuentes de contaminación.
