Sitio del Superfondo del Penacho del Acuífero de Bandera Road: Actualización informativa (Julio 2009)

Acerca de este documento

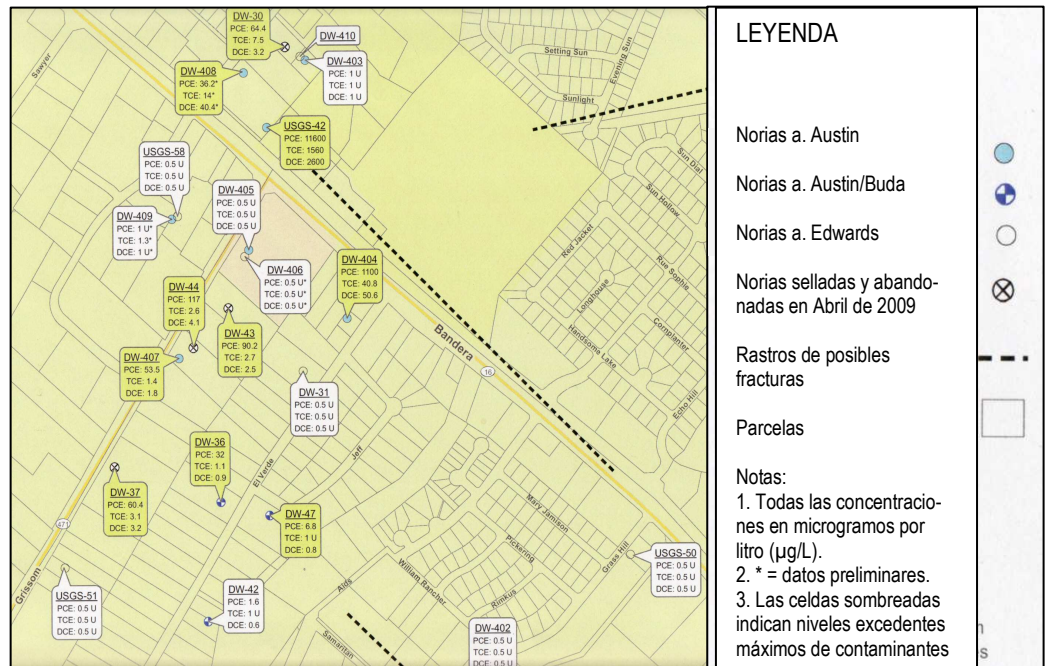
Figura 1. Resultado de las muestras de tetracloroetano (PCE), tricloroetano (TCE) y cis-1, 2-dicloroetano (DCE) en el agua del acuífero. Arriba aparecen las concentraciones máximas de las muestras tomadas en 2009. Las concentraciones químicas se indican en unidades de microgramos por litro ($\mu\text{g/L}$) que son equivalentes a partes por miles de millones (ppb en inglés; consulte el cuadro de la pág. 3). El nivel máximo de contaminantes de la EPA para PCE, por ejemplo, es de $5 \mu\text{g/L}$. Una muestra "non detect", identificada con la letra "U" arriba, indica que no se detectaron concentraciones de PCE superiores al nivel mínimo que podría ser detectado por el equipo de laboratorio (es decir, $0.5 \mu\text{g/L}$). Una muestra "detect" indica que había cierta concentración de PCE en la muestra. [Nota: los círculos denotan una noria. La leyenda señala si la noria se encuentra en los acuíferos Austin, Austin/Buda o Edwards, o si la noria fue sellada y abandonada en Abril de 2009.]

La EPA continúa monitoreando el agua de los acuíferos para entender el grado de contaminación del agua en el sitio. La figura 1 muestra las concentraciones máximas de PCE, TCE y DCE detectadas en 2009 en el agua de los acuíferos. Como parte de sus labores de monitoreo del agua de los acuíferos, la EPA ha tomado muestras de las norias municipales de Leon Valley 13 veces desde Nov. de 2007 (mensualmente desde Sep. de 2008, con el muestreo más reciente en la segunda semana de Jun. de 2009). No se ha detectado PCE o contaminantes similares. La EPA continuará tomando muestras de agua de las norias de Leon Valley cada mes.

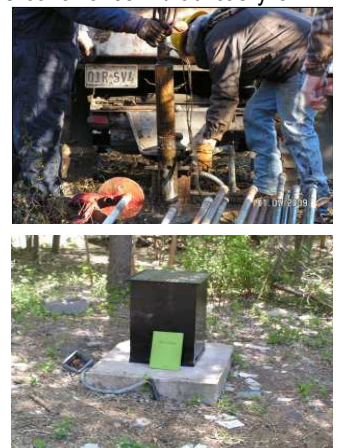
Figura 2. En Enero de 2009, la EPA aseguró una noria abandonada.

Las norias mal construidas o abandonadas en el área del Sitio del Superfondo de Bandera Road pueden servir como rutas de contaminación del agua del acuífero Edwards. Con el apoyo de la EAA, la EPA ha estado identificando tales norias y trabajando con sus propietarios a fin de sellarlas adecuadamente y abandonarlas o asegurarlas. Desde Ene. de 2009 la EPA ha sellado adecuadamente y abandonado cuatro norias ubicadas cerca del centro comercial Savings Square y a lo largo de Grissom Road. También recientemente, la EPA aseguró una noria abandonada que ahora ha sido incorporada a su red de monitoreo de agua subterránea. Si usted descubriera o tuviera información sobre una noria mal cerrada o abandonada, comuníquese con la EAA al (800) 292-1047 o con la Región 6 de la EPA inmediatamente. También puede llamar a la línea de urgencias del Superfondo de la EPA, al (800) 533-3508. La EAA o la EPA colaborarán con el propietario y conversarán sobre las oportunidades para cerrar la noria adecuadamente. En caso de que usted sea el propietario, asegúrese de tomar todas las medidas necesarias para conservar la integridad de su noria. Comuníquese con la EAA si tuviera cualquier pregunta sobre sus responsabilidades como propietario de una noria.

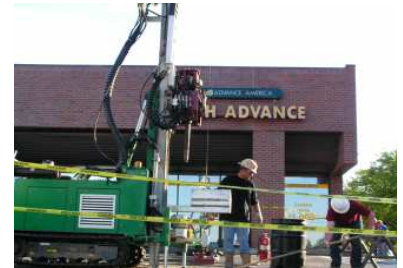
Figura 3. Actividades recientes de muestreo de suelos en el c. c. Savings Square.

En Abr. de 2009, la EPA realizó muestreos de suelos en el centro comercial. Se recolectaron muestras para identificación de VOCs, humedad del suelo y organismos *dehalococcoides* que pueden descomponer el DCE en cloruro de vinilo y en sustancias químicas menos dañinas. Se detectaron organismos *dehalococcoides* en las muestras tanto de suelos como de agua subterránea. Luego de haberse completado la perforación del suelo, los agujeros perforados se modificaron para usarse como norias de monitoreo de vapores. Se tiene planeado realizar más estudios con la información recolectada en los trabajos de perforación de suelos.

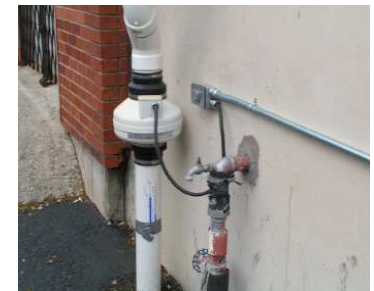
Figura 4. Ejemplo de un sistema de mitigación de vapores recientemente instalado en el c. c. Savings Square.

A fines de Ene. de 2009, la EPA realizó un estudio de intrusión de vapores en el área que rodea las instalaciones de la antigua tintorería en el centro comercial Savings Square y el centro de aprendizaje Northside. El personal contratado por la EPA recolectó muestras del aire de interiores y del que se encuentra bajo el piso y en sus espacios intersticiales a fin de determinar la presencia de PCE y otros vapores solventes clorados. Durante una reunión realizada el 10 de Mar. de 2009 en el centro comunitario de Leon Valley, la EPA presentó los resultados del estudio a los inquilinos de los edificios en los que se tomaron las muestras. A solicitud de la EPA, el Departamento de Servicios de Salud de Texas (TDSHS por sus siglas en inglés) realizó una consulta de salud basada en su análisis de la información sobre el aire de interiores obtenida mediante el muestreo de intrusión de vapores. En su consulta de salud, el TDSHS llegó a la conclusión de que, excepto por el espacio donde se ubicaba la antigua tintorería, los espacios ocupados no representan una amenaza evidente para la salud pública. En colaboración con el propietario del inmueble afectado se instaló un sistema exterior de mitigación de vapores. El sistema absorbe el vapor que se encuentra bajo el piso y lo libera al aire libre; este sistema ha estado funcionando desde Mar. de 2009. El muestreo de seguimiento para detectar intrusión de vapores realizado en Abr. de 2009 mostró una considerable reducción en la concentración de PCE, en comparación con la muestra de Ene. de 2009. Continuarán realizándose trabajos de mitigación de vapores.
