Sitio del Superfondo del Penacho del Acuífero de Bandera Road: Actualización informativa (Enero 2009)

Acerca de este documento

Este documento se preparó a solicitud del Bandera Road Community Advisory Group (*Grupo Asesor Comunitario o CAG por sus siglas en inglés*), a fin de proporcionar información a residentes y trabajadores de Leon Valley sobre el estado del Sitio del Superfondo del Penacho del Acuífero de Bandera Road.

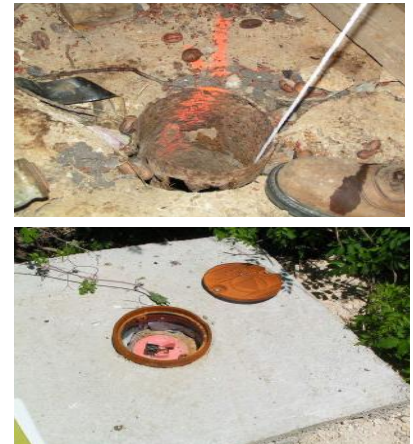
Figura 4. La foto de arriba muestra la tapa de una noria con la superficie corroída y la placa de concreto rota. La foto de abajo es la de una noria protegida con un nuevo acabado en la superficie (i. e., placa de concreto) y tapa de cierre.
